**MINTA** Kft.  
**kapcsolószekrényeinek  
thermovíziós mérése**

**Megbízó** **MINTA**  
ENERGETIKAI SZOLGÁLTATÓ KFT.

**Megbízás** Hőkamera segítségével a kapcsolószekrényekben lévő hőmérsékleti viszonyok vizsgálata, az esetleges hibák feltárása.

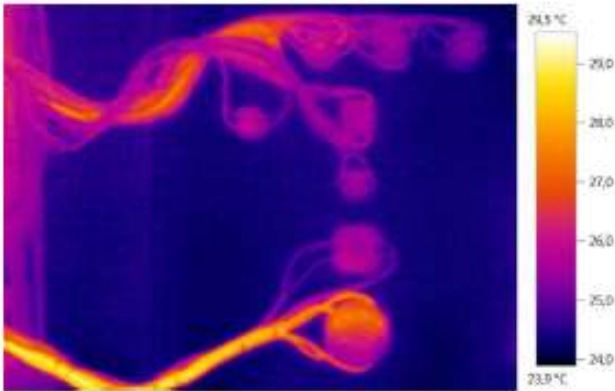
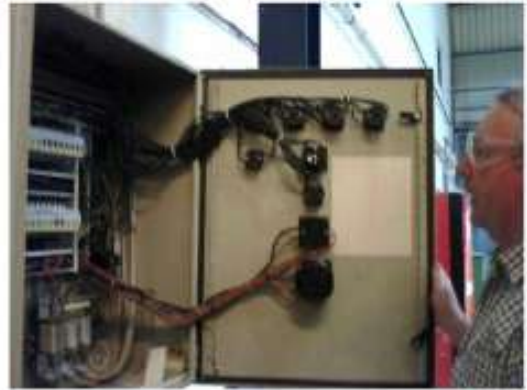
**Fájl:**  
E3 elosztó 3/6 kép

Megjegyzés: Melegedés nem jelentős, elhanyagolható mértékű. Beavatkozás nem szükséges.

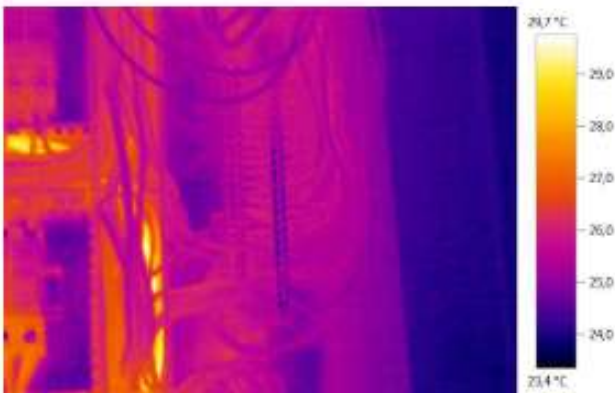
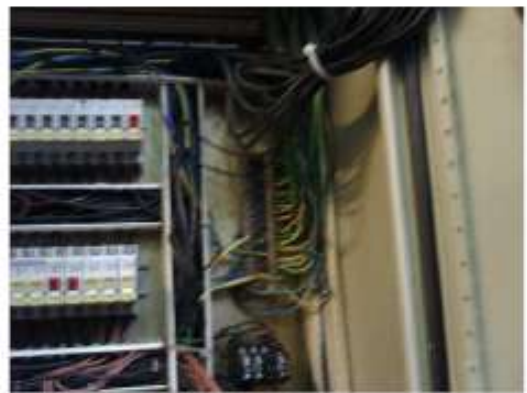
**Fájl:**  
E3 elosztó 4/6 kép

Megjegyzés: Melegedés nem jelentős, elhanyagolható mértékű. Beavatkozás nem szükséges.

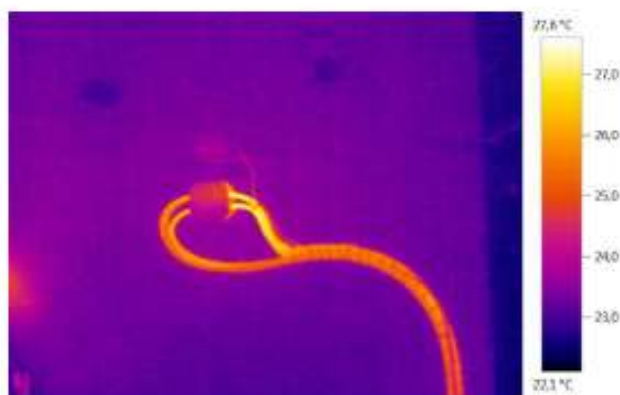
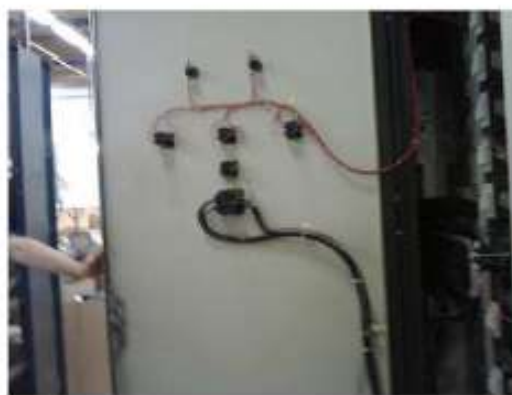
**Fájl:**  
174/1 elosztó 2. szekrény 4/4 kép

Megjegyzés: Melegedés nem jelentős, elhanyagolható mértékű. Beavatkozás nem szükséges.

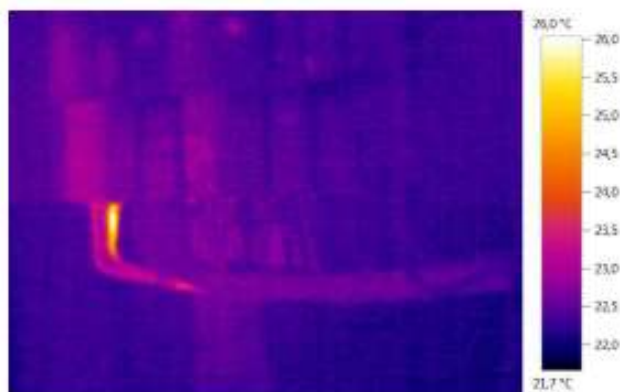
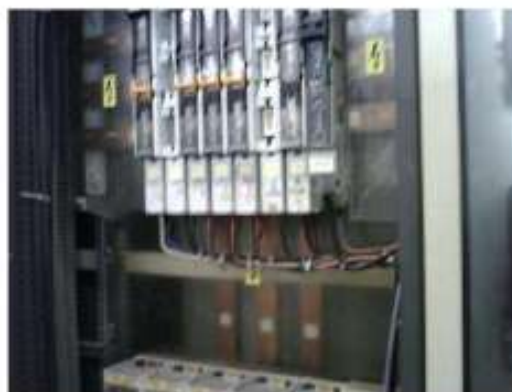
**Fájl:**  
174/1 elosztó 3. szekrény 1/5 kép

- 11. oldal 2. kép: 174/1 elosztó 3. szekrény 1/5 kép
- 20-21. oldal: Karbantartó szobai elosztó 1-4. kép
- 30. oldal 1. kép: 174/2 (TMF elosztó) 3. szekrény elosztók 2/3 kép
- 40. oldal 1. kép: „Ventilátor” elosztó 1/7 kép
- 43. oldal 2. kép: Emeleti elosztó

Megjegyzés: Melegedés egyetlen csatlakozás estén tapasztalható, bár nem számottevő mértékű. Ott szemmel láthatóan károsodott a vezeték és a kötés; egyéb helyeken nem jelentős. Kötés cseréje szükséges.

Bizonyos esetekben a melegedés jelentős, de azonnali beavatkozást nem igényel. Jelen mérés során a terhelés normál mértékű volt. Amennyiben nagyobb mértékű terhelés jelentkezik, úgy szükséges a vizsgálatok megismétlése. Azonnali beavatkozást nem igényel, de az éves karbantartás során szükséges a kötések tisztítása, újrahúzása. Jelentős melegedés a következő helyeken tapasztalható:

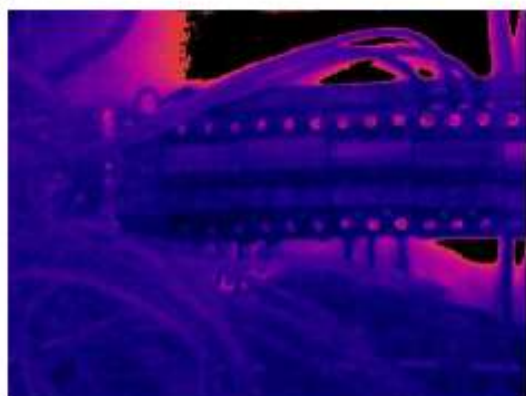
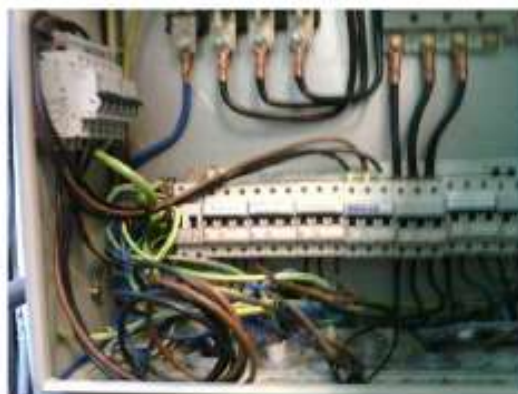
**Fájl:**  
Hegesztő műhely elosztó 2/3 kép

Megjegyzés: Melegedés nem jelentős, elhanyagolható mértékű. Beavatkozás nem szükséges.

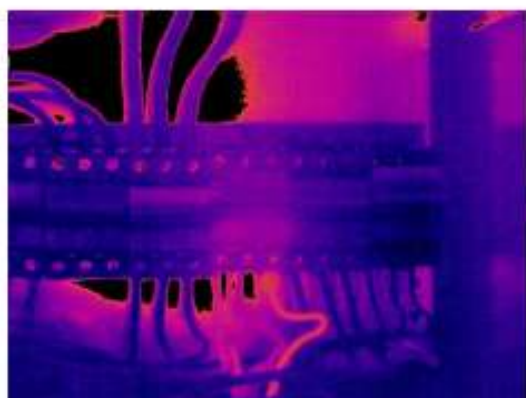
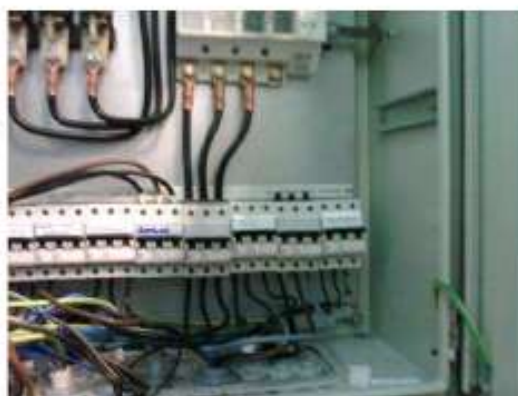
**Fájl:**  
Hegesztő műhely elosztó 3/3 kép

Megjegyzés: Melegedés nem jelentős, elhanyagolható mértékű. Beavatkozás nem szükséges.

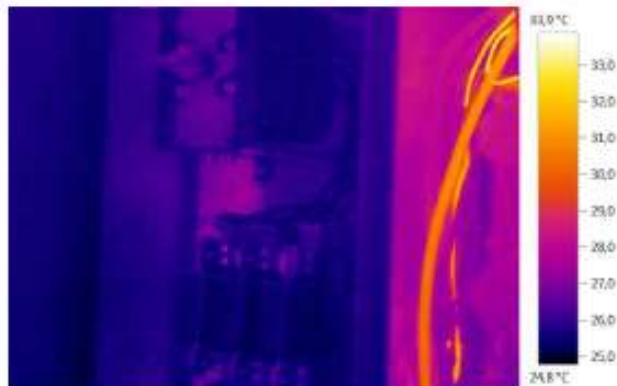
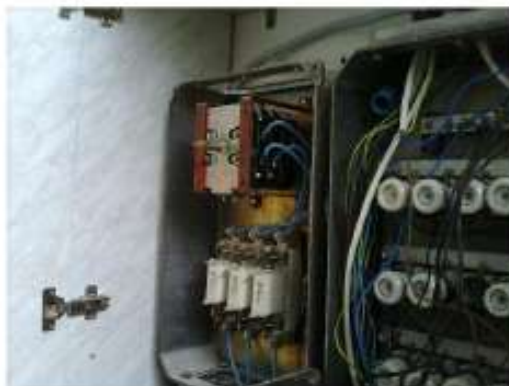
**Fájl:**  
Karbantartó szobai elosztó 1/9 kép

Megjegyzés: Melegedés nem jelentős mértékű.

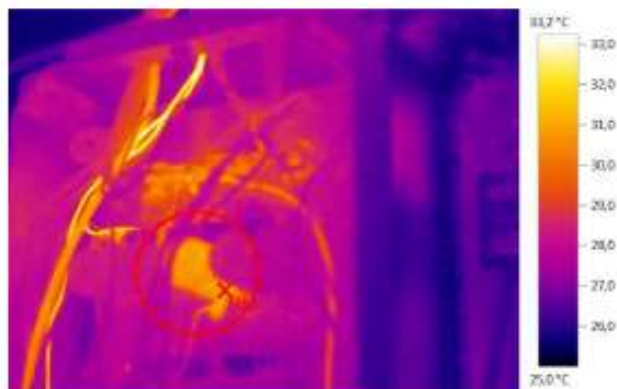
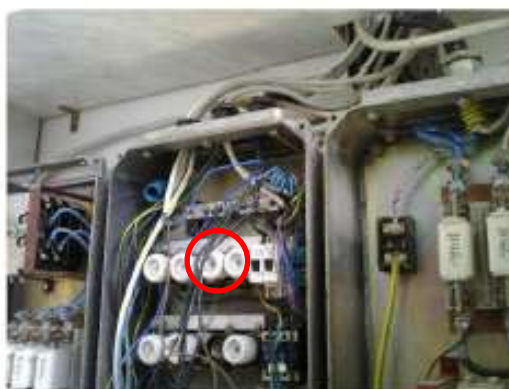
**Fájl:**  
Karbantartó szobai elosztó 2/9 kép

| Mért objektum | Hőm. [°C] | Emisszió | Refl. Hőm. [°C] | Megjegyzések |
|---|---|---|---|---|
| Melegpont 1 | 31,3 | 0,93 | 24,0 | Melegedés |

Megjegyzés: Képen megjelölt biztosító cseréje szükséges.

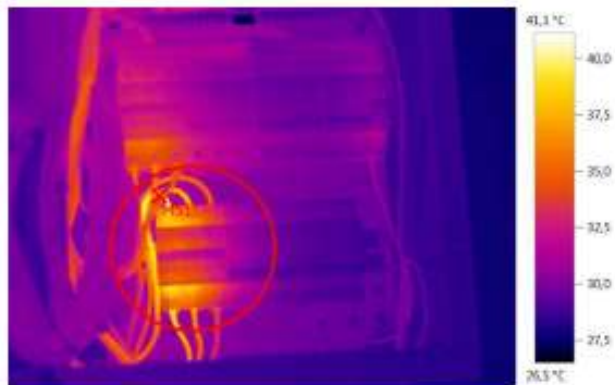
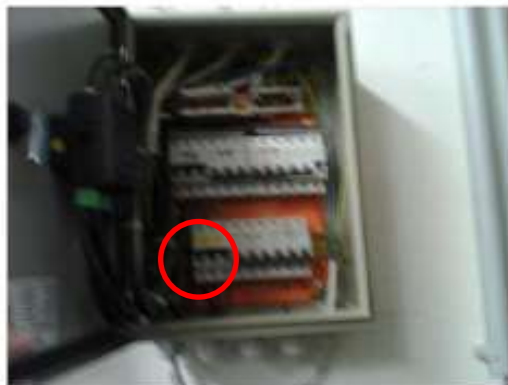
**Fájl:**  
Trafó 3,4,5 Főkapcsoló 1/2 kép

Néhol a melegedés káros mértékű, a szigetelések tönkremeneteléhez, és ez által hibához vezethet. Ezek esetén 30 napon belül beavatkozás szükséges. Nagymértékű melegedés a következő helyen tapasztalható:

- 25. oldal 2. kép: Trafó 1,2 Főkapcsoló
  - 26. oldal 1. kép: Trafó 3,4,5 Főkapcsoló
  - 40. oldal 2. kép: „Ventilátor” elosztó 2/7 kép
-

Megjegyzés: Megjelölt megszakító esetén jelentős melegedés tapasztalható.

| Mért objektum | Hőm. [°C] | Emisszió | Refl. Hőm. [°C] | Megjegyzések |
|---|---|---|---|---|
| Melegpont 1 | 41,1 | 0,93 | 24,0 | Melegedés |

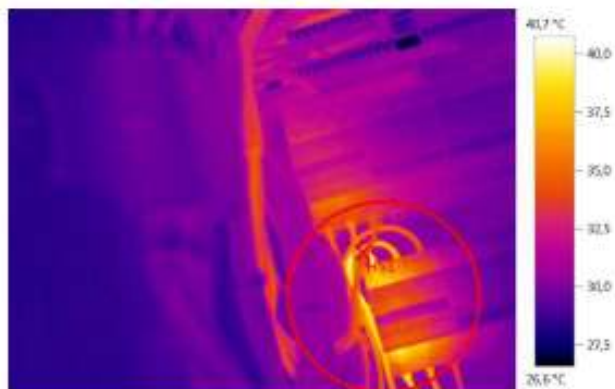
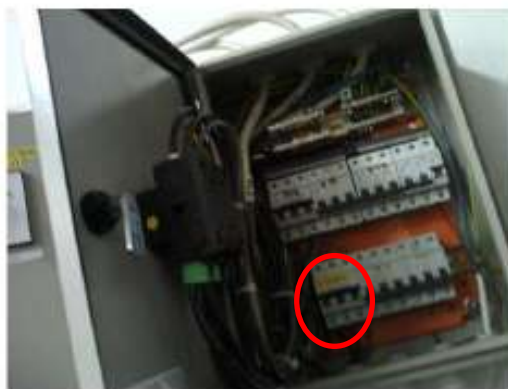
**Fájl:**  
Trafó 3,4,5 Főkapcsoló 2/2 kép

| Mért objektum | Hőm. [°C] | Emisszió | Refl. Hőm. [°C] | Megjegyzések |
|---|---|---|---|--|
| Melegpont 1 | 40,7 | 0,93 | 24,0 | Melegedés (előző. képpel megegyező ponton) |

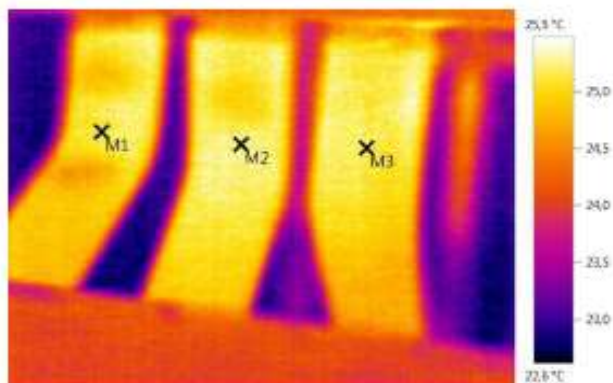
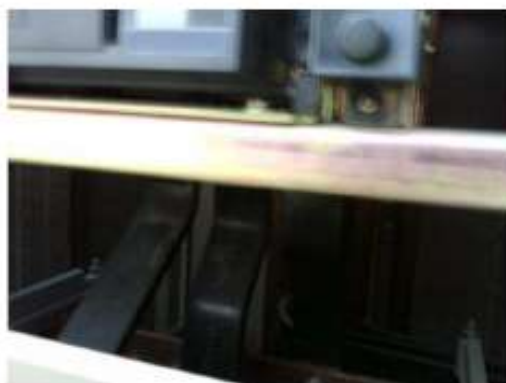
**Fájl:**  
174/2 (TMF elosztó) Főkapcsoló sínek

Megjegyzés: Melegedés nem jelentős, elhanyagolható mértékű. Beavatkozás nem szükséges.
